# Överlåtelsebesiktning

| <b>Fastighetsbeteckning</b> | Jönköping diagrammet 15 | <b>Fastighetsägare</b> | Lizza Valeria Castro Villagon |
| <b>Adress</b> | Kraftgatan 9 | <b>Besiktningdag</b> | 2026-01-29 |

# Utlåtande över överlåtelsebesiktning

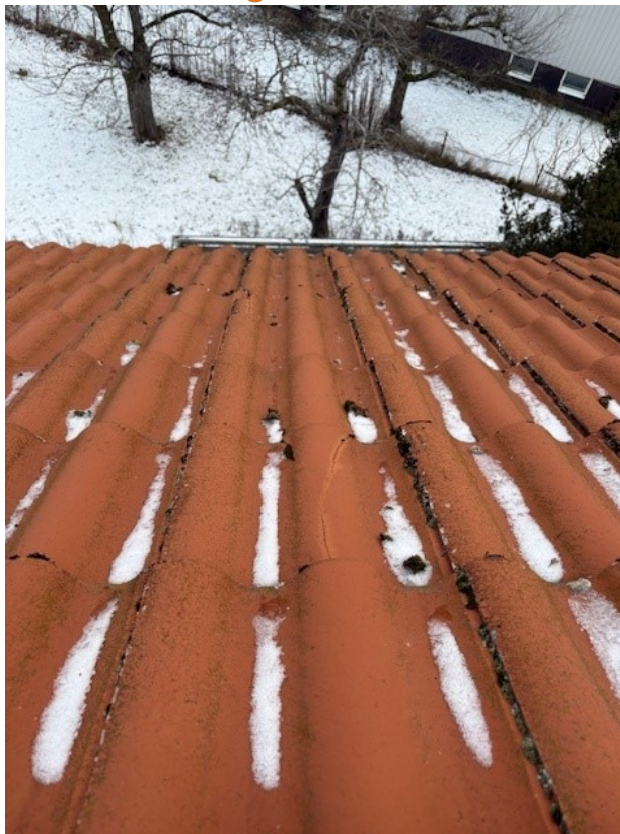
- Färgsläpp noterades på vindskivor och takutsprång.
- Viss mosspåväxt noterades.
- Sprickor noterades i ett par takpannor.

Synliga sprickor i ett par takpannor via takluckan.
