ÖVERLÅTELSEBESIKTNING Säljklar

JÖNKÖPING REGENTEN 7

Betselvägen 24
554 47 JÖNKÖPING

Enspecta AB

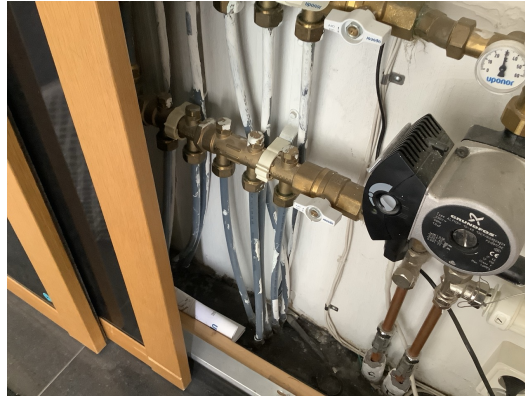
Rörkopplingar utan läckageskydd.

Då det noterats att det finns rörkopplingar utan läckageskydd finns det risk att det kan uppstå förhöjd fuktstatus i angränsande konstruktioner vid ett eventuellt läckage. Det noterades inga läckage vid rörkopplingarna. För att minska risken för skador vid läckage kan det kompletteras med fuktlarm/vattenlarm.

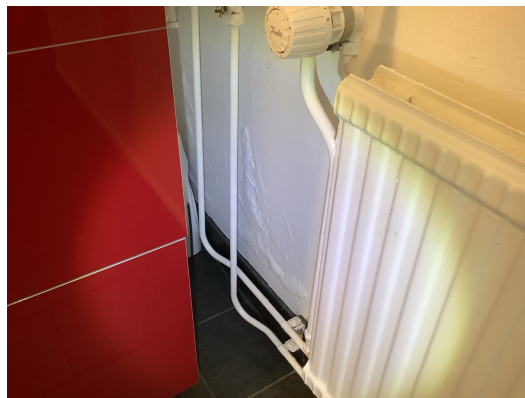
Källarväggar med diffusionstät yta.

Utifrån erfarenhet är det känt att en källarvägg med diffusionstät yta med stor sannolikhet innehåller en förhöjd fuktstatus då väggen inte kan torka ut.

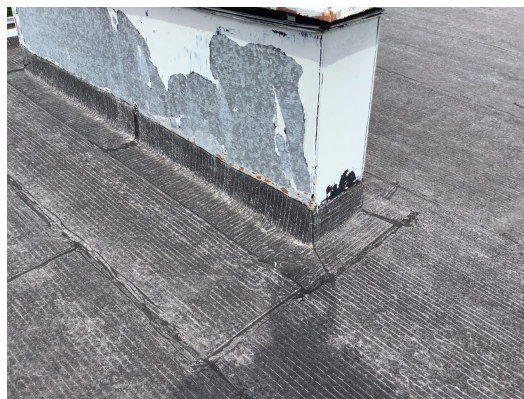
Plåtanslutningar på tak.

Då plåtanslutning för genomföringar på tak saknas (där bör finnas en plåt som överlappar anslutningspunkter mellan papptak och genomföring), finns det risk för att vatten kan tränga in till angränsande konstruktioner och där orsaka förhöjd fuktstatus.
