## ÖVERLÅTELSEBESIKTNING Säljklar

## JÖNKÖPING ELSABO 1:15

Elsabo 5  
56597 BOTTNARYD

## UTLÅTANDE ÖVER ÖVERLÅTELSEBESIKTNING

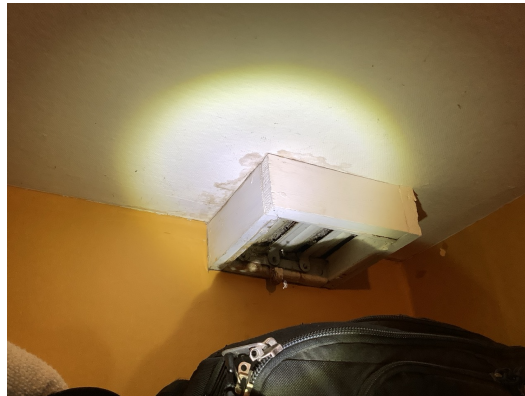
### Missfärgningar.

Missfärgningar har observerats i tak. Dessa missfärgningar var torra vid besiktningsstillfället.

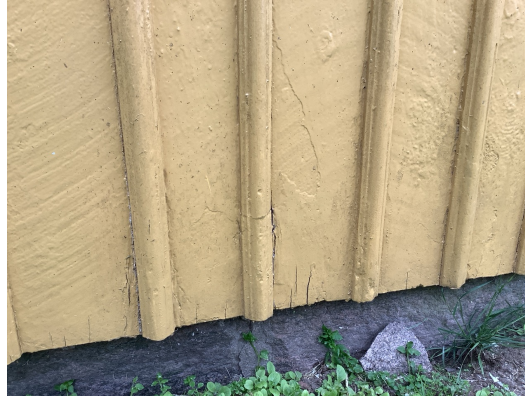
### **Rötskador.**

I trä som har rötskador så försämras hållfastheten. Detta medför ökad risk för att fukt tränger in i angränsande konstruktion. Det noterades även att fasad är målad med tät färg.
